# AQUA 対応補足資料 Rev.1

エレクタケアサポートセンター 0120-659-043

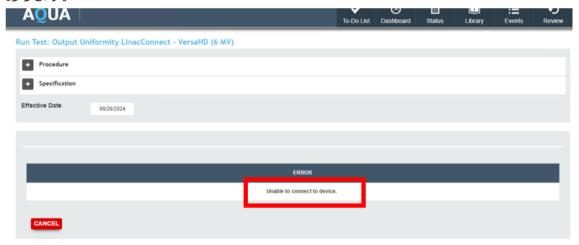
#### 1-1 Integrity(治療機)にビーム転送ができない

AQUA 上で"Unable to connect to device"のエラーが出て接続ができないことがあります。

【原因】iCom の競合が起きている可能性があります。iCom の接続機器は仕様上4つ 以内になるように、確認する必要があります。

【原因】Service が重くなっている可能性があり、iCom Agent 内の iCom Fx(AQUA から治療機の接続)が DISCONNECTED のままで接続されないことがあります。

【対応方法】AQUA は治療機と接続されている MOSAIQ(シーケンサー)で使用する場合が多く、MOSAIQ のアプリケーションを閉じて使用ください。

【対応方法】AQUA サーバーの再起動を行い、解消されることがあります。

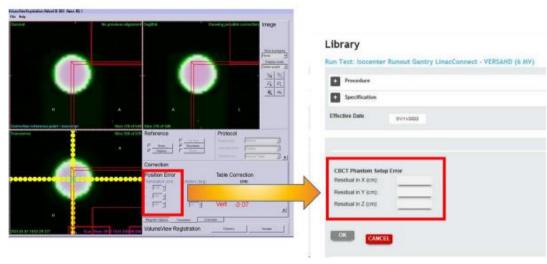
## 1-3 Isocenter Runout Gantry (Short) LinacConnect テストが行えない

【原因】XVI にて Ball Bearing(BB)を撮影し照合画面のままになっている可能性があります。そうした場合、AQUAから治療機にビーム転送が行えません。

【対応方法】取得した CBCT Position error 値を AQUA の CBCT Phantom Setup Error に入力したら、

XVI の照合画面で「Dismiss」をクリックしてください。

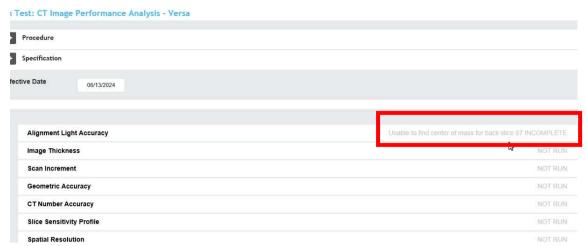
#### 1-5-1 CAT Phantom の設置位置が悪い場合

AQUA 上に**"Unable to find center of mass for back slice \*\* INCOMPLETE"** と表示され、解析できませんでした。\*\*は数字が記載されます。

【原因】セットアップや撮影条件に起因する画像へのノイズがあったため、解析でき なかったと考えられます。

【対応方法】CAT phantom をレーザーと合わせる際は、CAT phantom の型が 503 の場合はガントリから 2 番目のライン、600 の場合は 3 番目のラインに合わせているか確認しただき、ファントムの設置は、なるべくカウチから遠ざけるように(カウチの端に)設置してください。また、CBCT の撮影条件なども AQUA で使用するものか確認して再取得してください。

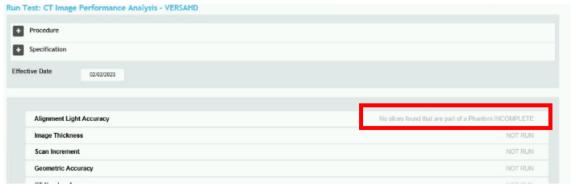
#### 1-5-2 XVI を 5.0.6→5.0.7 にバージョンアップを行った場合

XVI から画像を送信し、AQUA で start analysis ボタンをクリックすると、"No slices found that part of a Phantom INCOMPLETE"と表示され、解析できませんでした。過去に解析できた画像で試しても解析できませんでした。

【原因】XVI 5.0.7 において、AQUA で下記設定が必要となったため解析できませんでした。

【対応方法】AQUA で Equipment タブ > Machine Component タブ > Kilovoltage Imaging に進み、

XVI 5.0 を選択し、 Pixel value zero = 0 だったものを 32768 に変更する必要があります。
