Dosisoft 対応補足資料 Rev.1

本書は DOSIsoft 社の EPIgray (EPID を使用した in vivo dosimetry)、EPIbeam (EPID を使用したファントムレス患者プラン QA)、MU2net (MU 独立検証器)、に関連する対応補足資料となります。

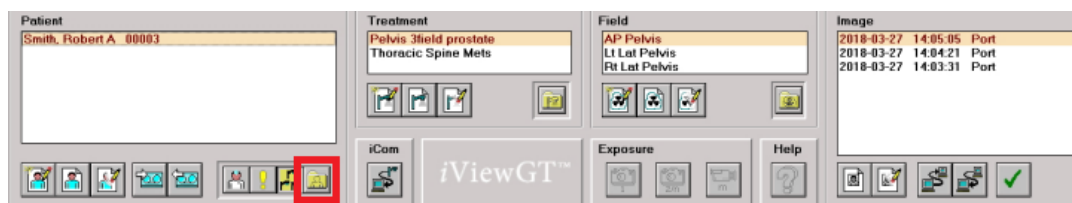
➤ 取得したはずの画像が EPIgray のリストにない

(1)iViewGT 上で該当患者様を inactive とされている場合

治療期間中に画像を取得し、患者様の治療が終了、iViewGT で inactive とされた後に検証するような場合に該当します。

そのような場合は、以下のステップで患者リストに復元してください。

1. Show Inactive Patient で患者リストに該当患者を表示します。
