## **Dosisoft 対応補足資料 Rev.4**

エレクタケアサポートセンター

本書は DOSIsoft 社の EPIgray (EPID を使用した in vivo dosimetry)、EPIbeam (EPID を使用したファントムレス患者プラン QA)、MU2net (MU 独立検証器)、に関連する対応補足資料となります。

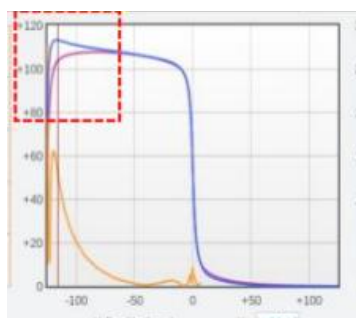
- EPID の中心から 24x24cm を超える領域に照射している。

EPID の有効照射野は EPID を中心とした 24x24cm です。24cm を超えた領域は散乱線の影響で、TPS のプランと比較して実測が高くなります。また、パネルの範囲内に照射野を入れるためにパネルをシフトすると、パネルは検出位置によって感度が違うため、検証結果が悪くなります。

青 : Acquired image

赤 : Predicted image
