# AQUA 対応補足資料 Rev.1

エレクタケアサポートセンター 0120-659-043

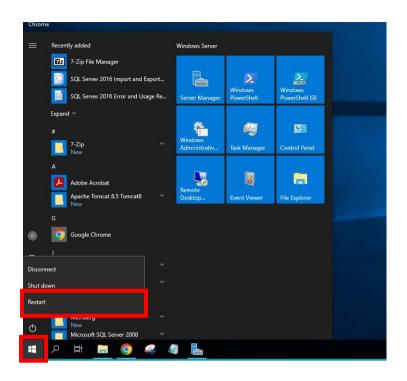
#### 1-1-2 Service が重くなっている場合

【対応方法】AQUA サーバーの再起動を行い、解消されることがあります。

AQUA サーバーのデスクトップ画面左下のスタートキーをクリックし、【Restart】 (再起動)の順でクリックします。

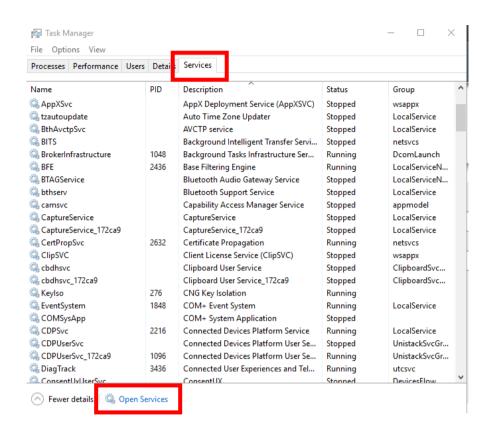
#### 1-1-3 上記で解消されない場合

AQUA(Tomcat)の Service の再起動を行います。

AQUA サーバーのデスクトップの左下検索にて Task Manager(タスクマネージャー) と入力し、タスクマネージャーを開きます。

Services タブを選択し、左下の Open Services をクリックします。

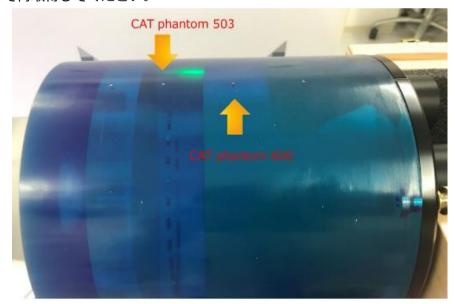
AQUA 上に**"Unable to find center of mass for back slice \*\* INCOMPLETE"** と表示され、解析できませんでした。\*\*は数字が記載されます。

【原因】セットアップや撮影条件に起因する画像へのノイズがあったため、解析でき なかったと考えられます。

【対応方法】CAT phantom をレーザーと合わせる際は、CAT phantom の型が 503 の場合はガントリから 2 番目のライン、600 の場合は 3 番目のラインに合わせているか確認しただき、ファントムの設置は、なるべくカウチから遠ざけるように(カウチの端に)設置してください。また、CBCT の撮影条件なども AQUA で使用するものか確認して再取得してください。

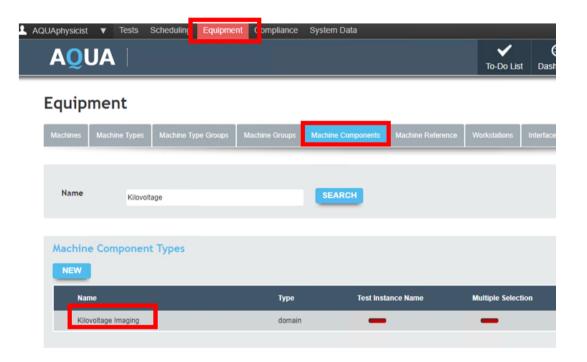
XVI から画像を送信し、AQUA で start analysis ボタンをクリックすると、"No slices found that part of a Phantom INCOMPLETE"と表示され、解析できませんでした。過去に解析できた画像で試しても解析できませんでした。

【原因】XVI 5.0.7 において、AQUA で下記設定が必要となったため解析できませんでした。

【対応方法】AQUA で Equipment タブ > Machine Component タブ > Kilovoltage Imaging に進み、
